## Sejltur omkring Lynetteholm 10. Marts 2026

**BEVAR OS VEL**            **10. Marts 2026**

**Faktablad Lynetteholm havnebund 260310**

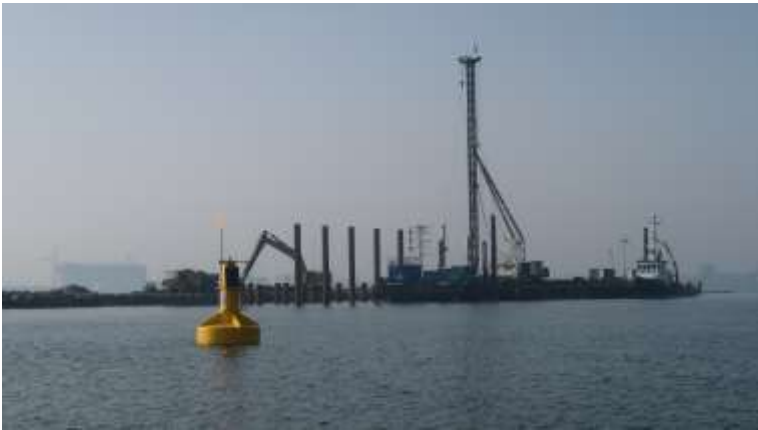
**Ved anlægsarbejdet ophvirvles slam fra havnebunden.**

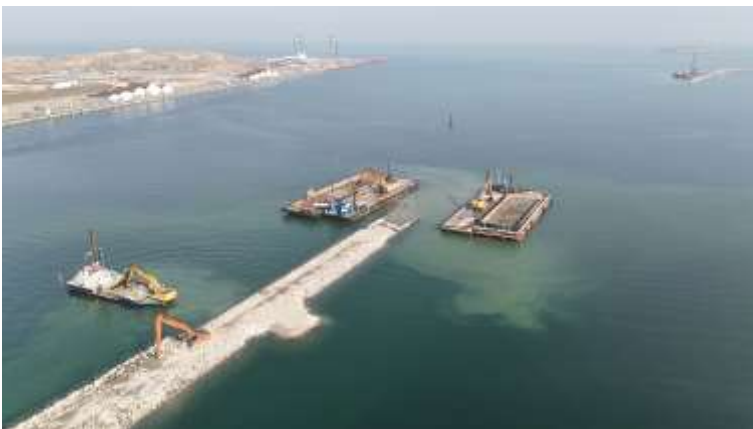
**Havneslammet er stærkt giftigt og indeholder mange tungmetaller og kemiske forbindelser, der blev anvendt tidligere og i nuværende industriproduktion.**

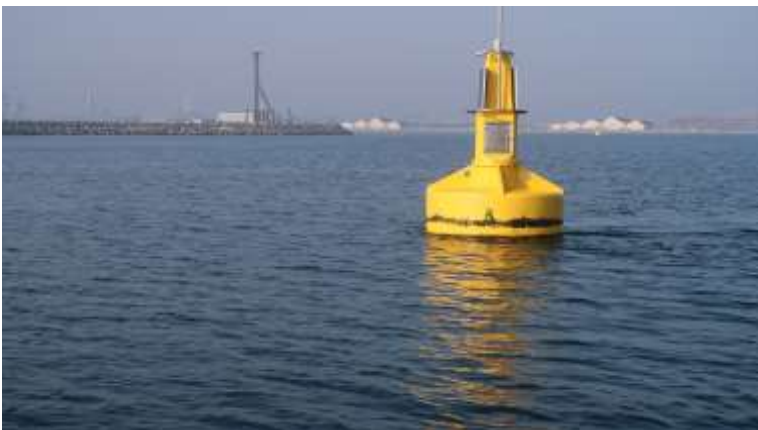
**Der passerer en kraftig tidevandsstrøm forbi Lynetteholm, da anlægsarbejdet har blokeret for den oprindelige strømning igennem Kongeløbet.**

**Her ser vi strømhvirvler omkring den gule bøje, hvor strømmen er nordgående.**

**Den forurening der nu hvirvles op, forplanter sig langt op i Øresund mod nord og ned mod syd i KøgeBugt.**

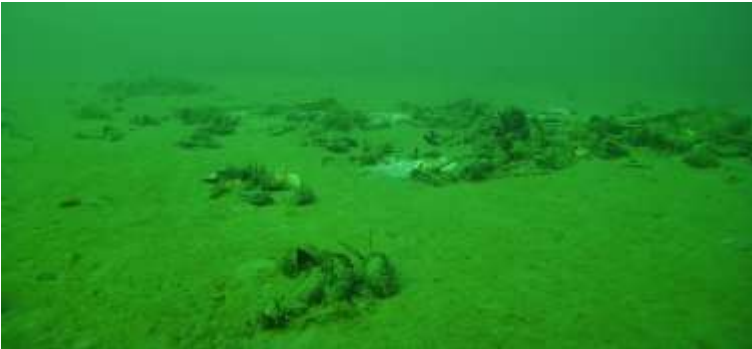
**Havnebunden er stort set livløs overalt.**

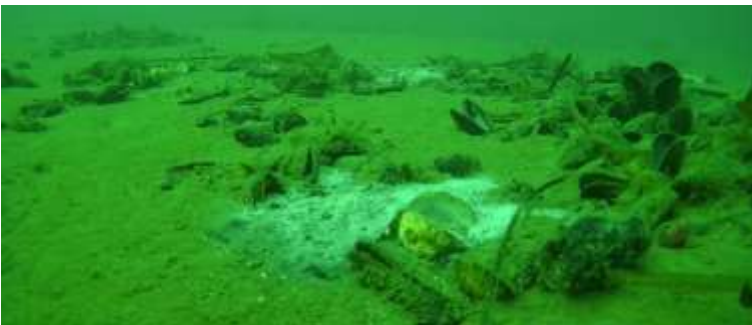
**Der er enkelte felter med døde muslinger og iltsvind.**

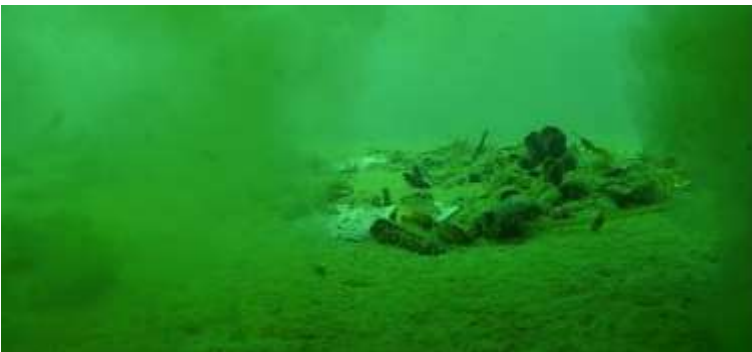
**Dronen hvirvler bundslam op, når den er tæt ved bunden.**

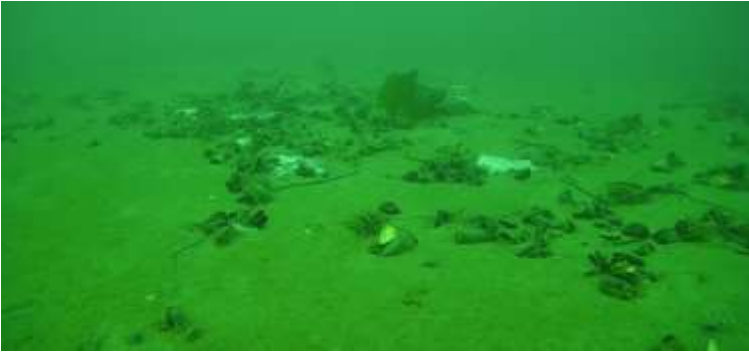
**Livløs havnebund på 11 meters dybde.**

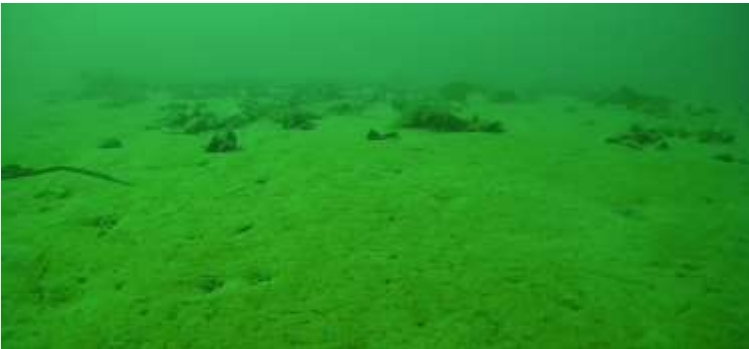
**Der ligger et sort lag af slam hen over sandbunden.**

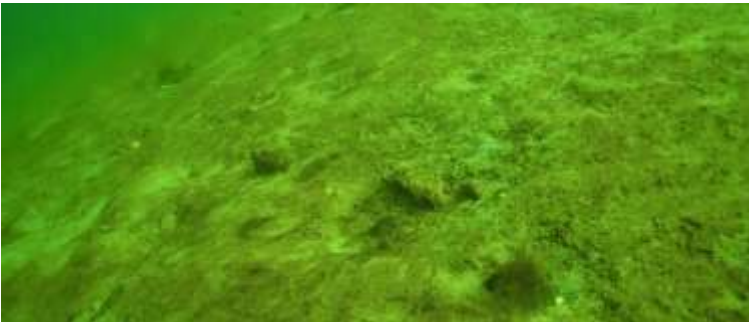
**Foto er taget tæt ved stendiget.  
Der ligger nu et sort lag af slam hen over bunden,  
og det stammer fra gravearbejdet ved stendiget.**

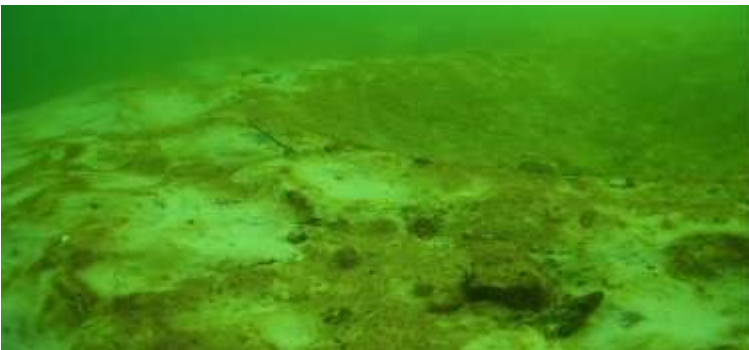
**Tæt ved stendiget er der meget sort havnebund.  
Der er store sugenhuller i havnebunden, og de er fyldt  
med sort slam.**

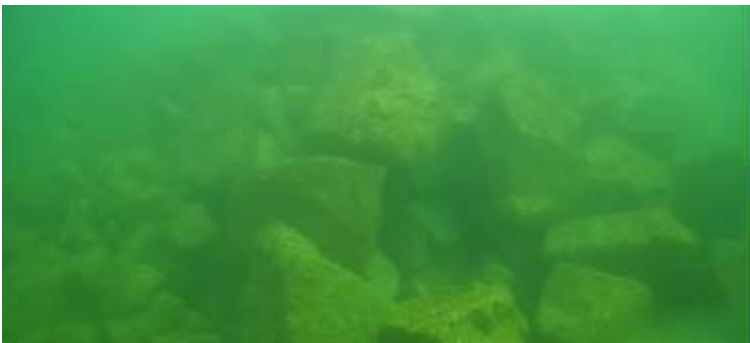
Der er ingen bevoksning på disse sten.

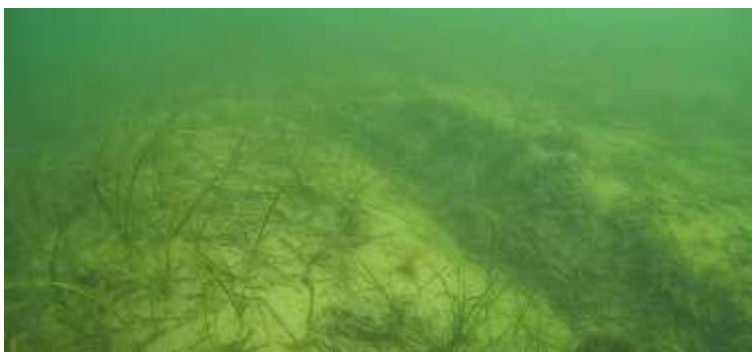
**Mellem ålegræs felterne er der fordybninger, der er fyldt med dødt ålegræs.**

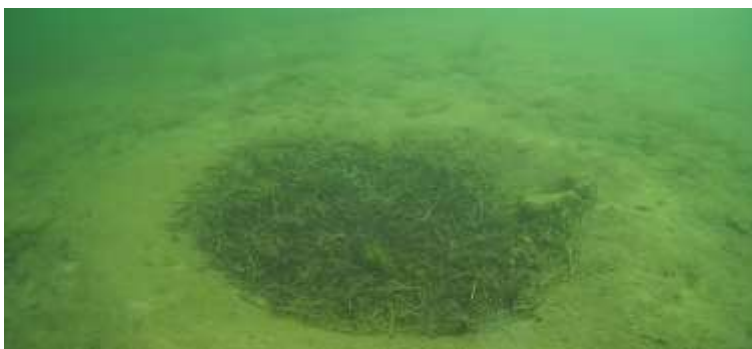
**En fordybning i bunden med dødt ålegræs.**

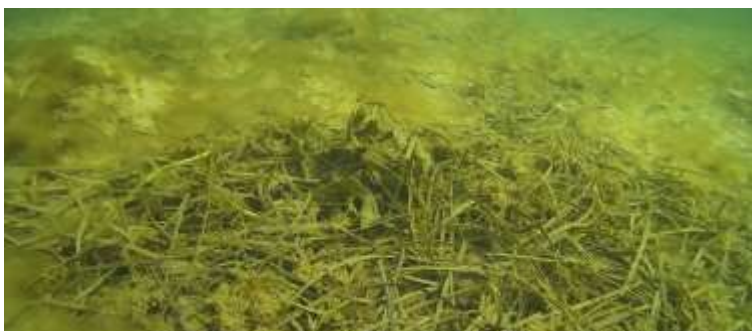
**Flere steder ligger der store ansamlinger af dødt ålegræs.**

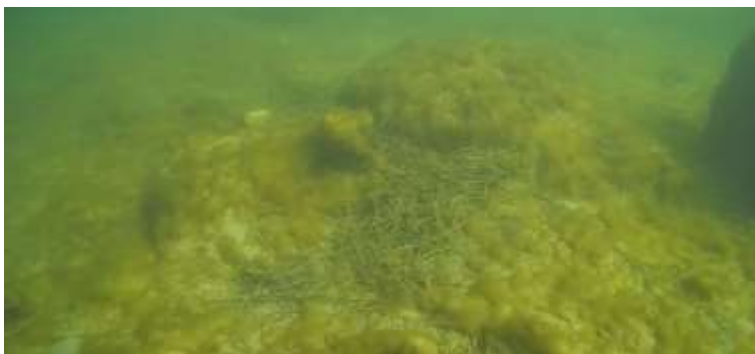
Længere mod øst ud for Trekroner er der megen fedtemøg.

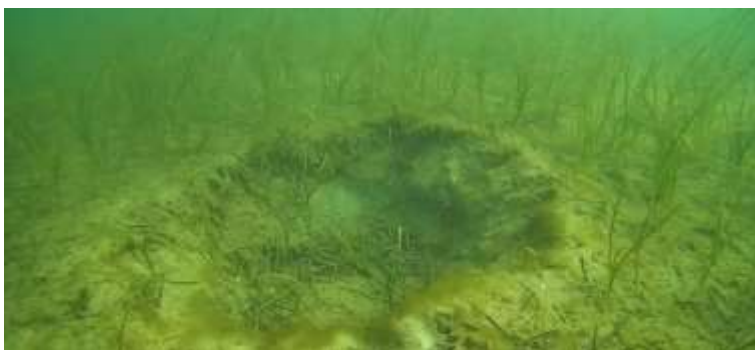
Bunden ser ud som om der har været en eksplosion.

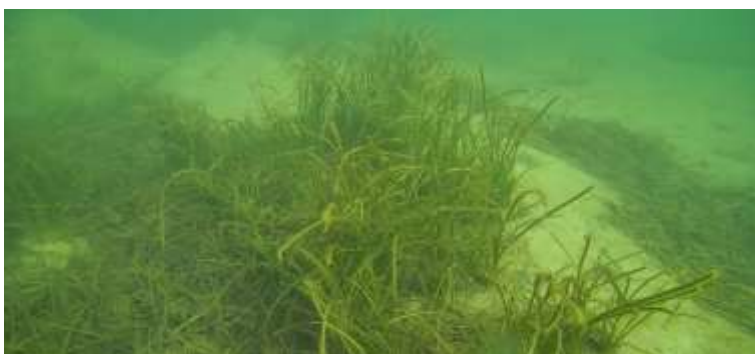
Livfuldt ålegræs omgivet af dødt ålegræs.

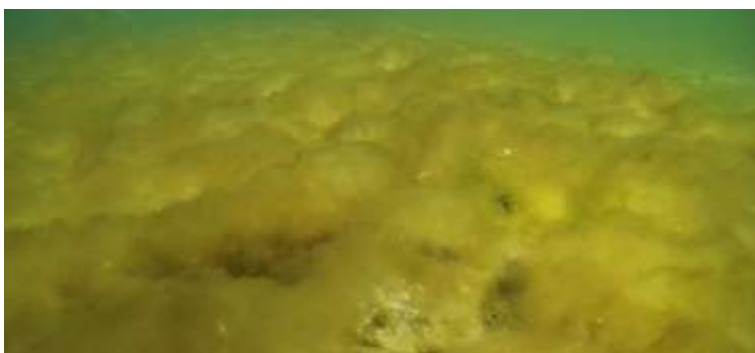
80 meter øst for Trekroner, er der et massivt tæppe af fedtemøg.

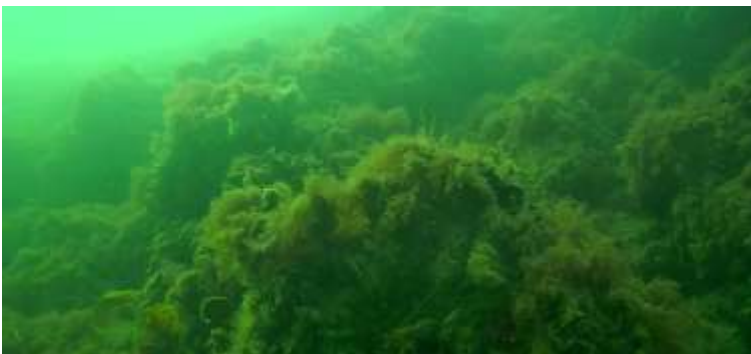
**Alle sten på denne dybde er dækket af fedtemøg.**

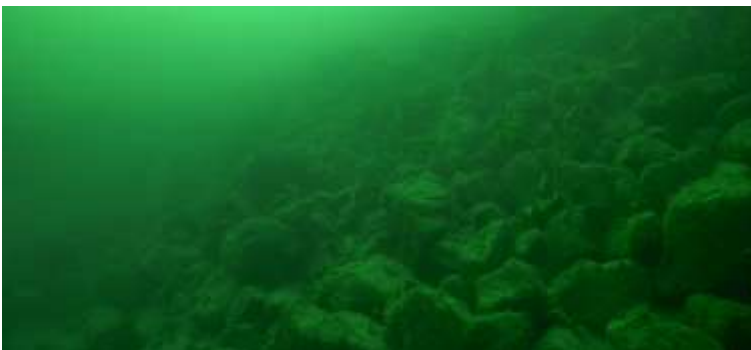
**På seks meters dybde er der sten dødt.**

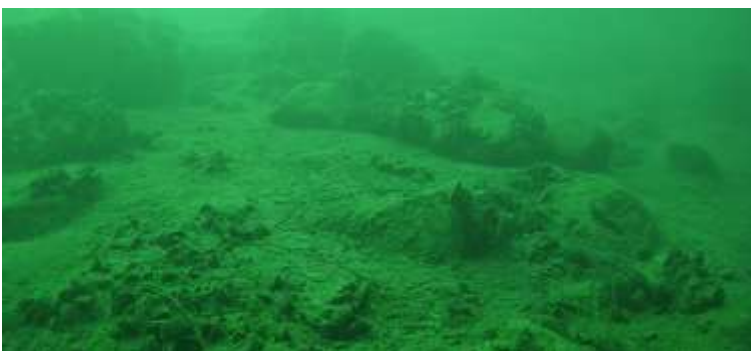
**Helt nede ved bunden på 12 meter, er der et tykt lag slam.**

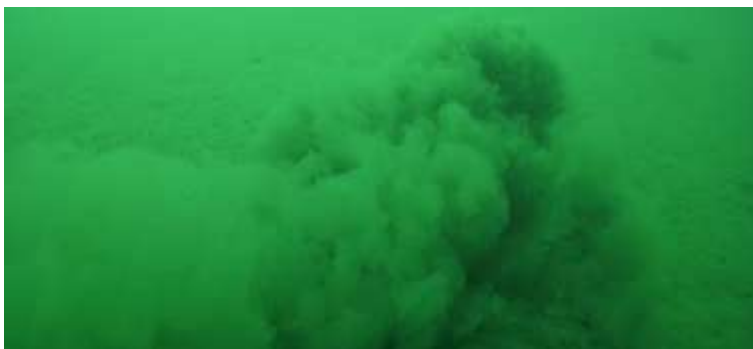
**Dronen hvirvler kul sort slam op fra bunden.**

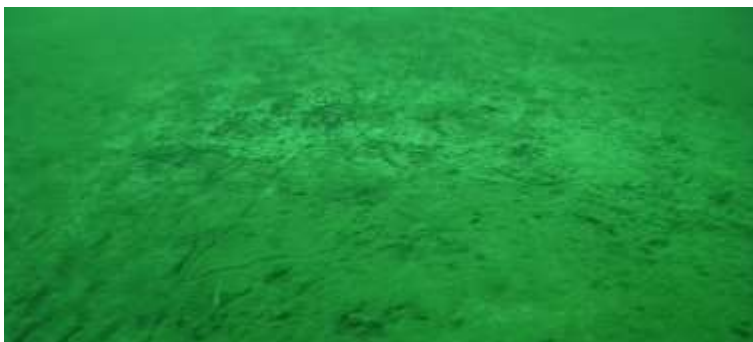
**Iltsvind dækker havnebunden over store områder.  
Bunden er helt hvid.**

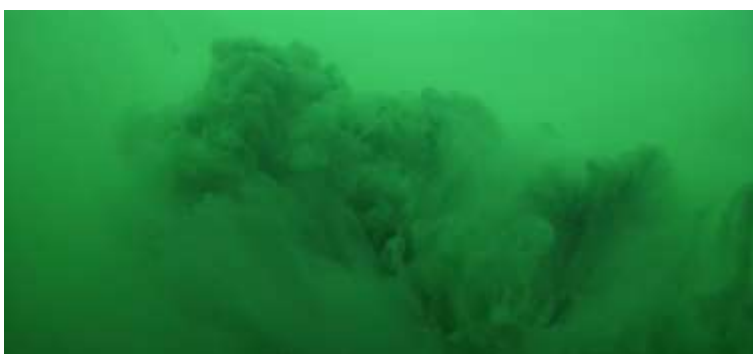
**Ophvirvlet bundslam helt nede ved bunden.**

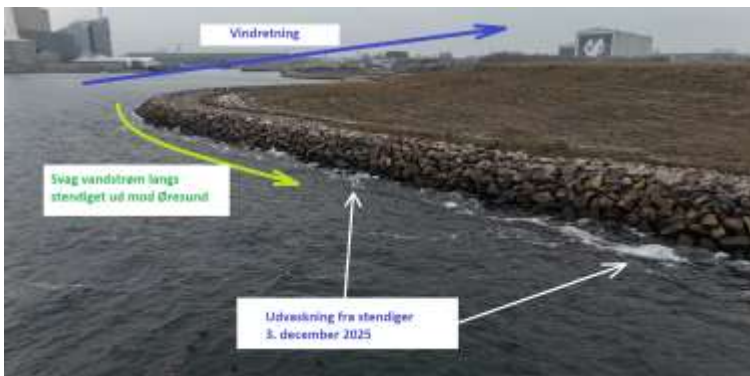
Der sker en meget intensiv udsivning af giftig slam gennem stendigerne ved overgangen fra flod til ebbe.

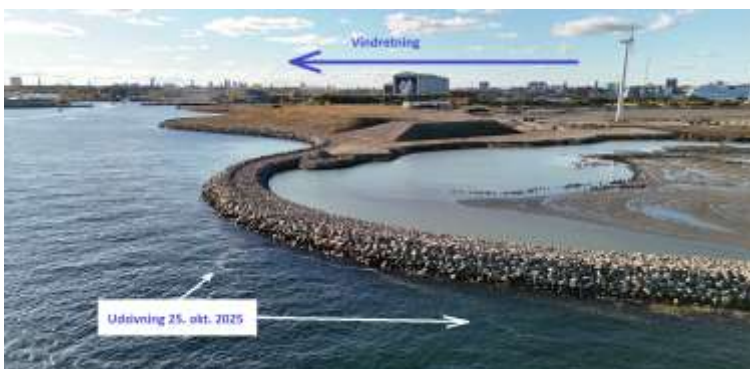
Udsivningen er meget intensiv gennem stendiget og ses mest tydelig, når tidevandet igen skifter fra ebbe til flod.

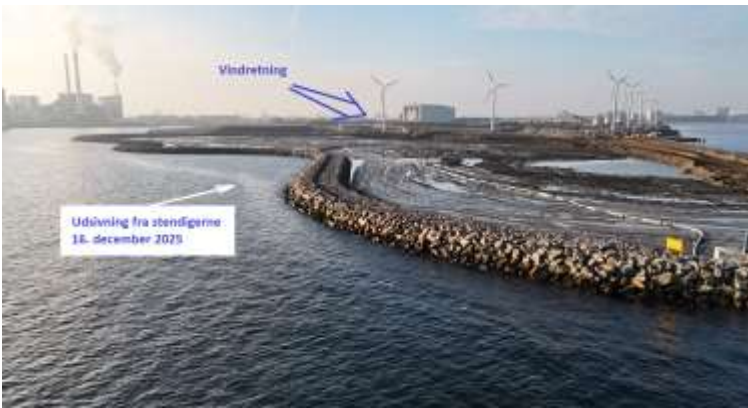
Her er udsivningen gennem stendiget så markant, at den direkte kan ses.

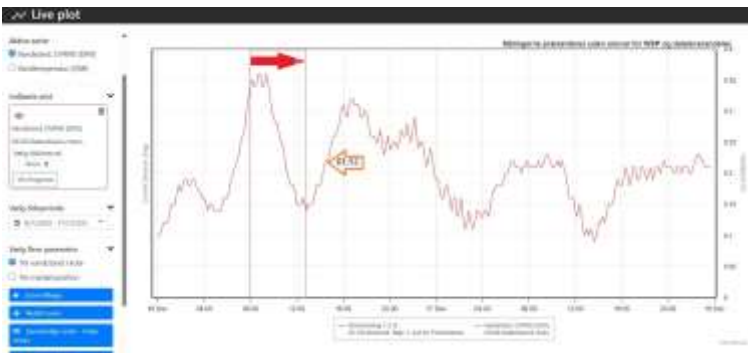
Det er ved faldende vandstand, at vandet inde fra perimeteren, trænger igennem stediget. Dette vand er stærkt forurenet med tungmetaller, og de trænger nu to gange i døgnet ud i Øresund.

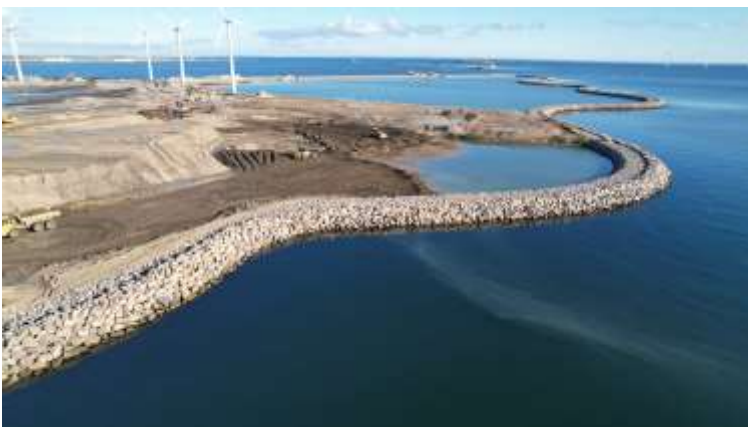
På dette foto er udsivningen særdeles tydelig.

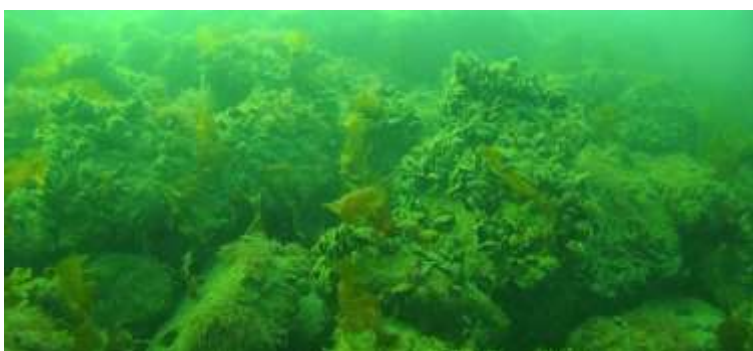
I dette område har vi samlet et antal muslinger op, der sad fast på stenene i Stendiget. Muslingerne sidder det samme sted hele tiden, og filtrerer det vand, der er i området. Er der megen forurening i vandet, vil det påvirke indholdet i muslingernes kød.

**Muslinger opsamlet på 2 meter dybde 14/11-2025 11:00**  
**Ud for pumpestation på F1 stendiget.**  
**GPS: N55°41'45.0 E012°38'12.8 Rapport 579339**

Analysen af muslingerne er vist her.  
Bemærk det høje indhold af kviksølv.

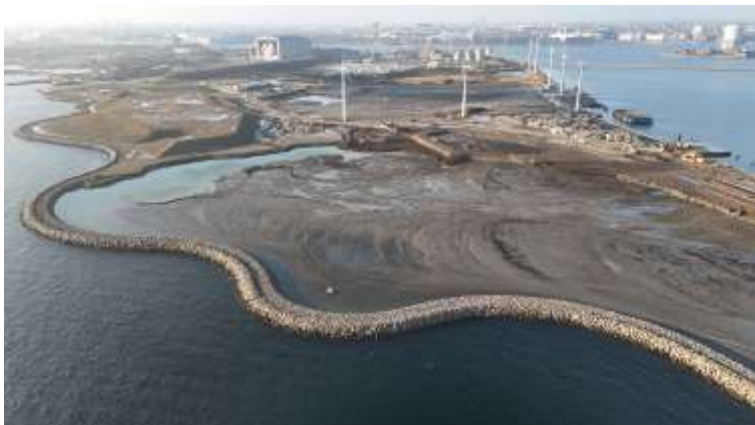
Det her er èt stort slambassin, der 2 gange i døgnet udvasker giftigt slam ud i Øresund.
